석면 비산 측정 결과 보고서

현장(공사)명 : 영암 도포 덕화만수로 102-1 석면해체 철거공사

2015. 05.

석면 비산 측정 분석 보고서

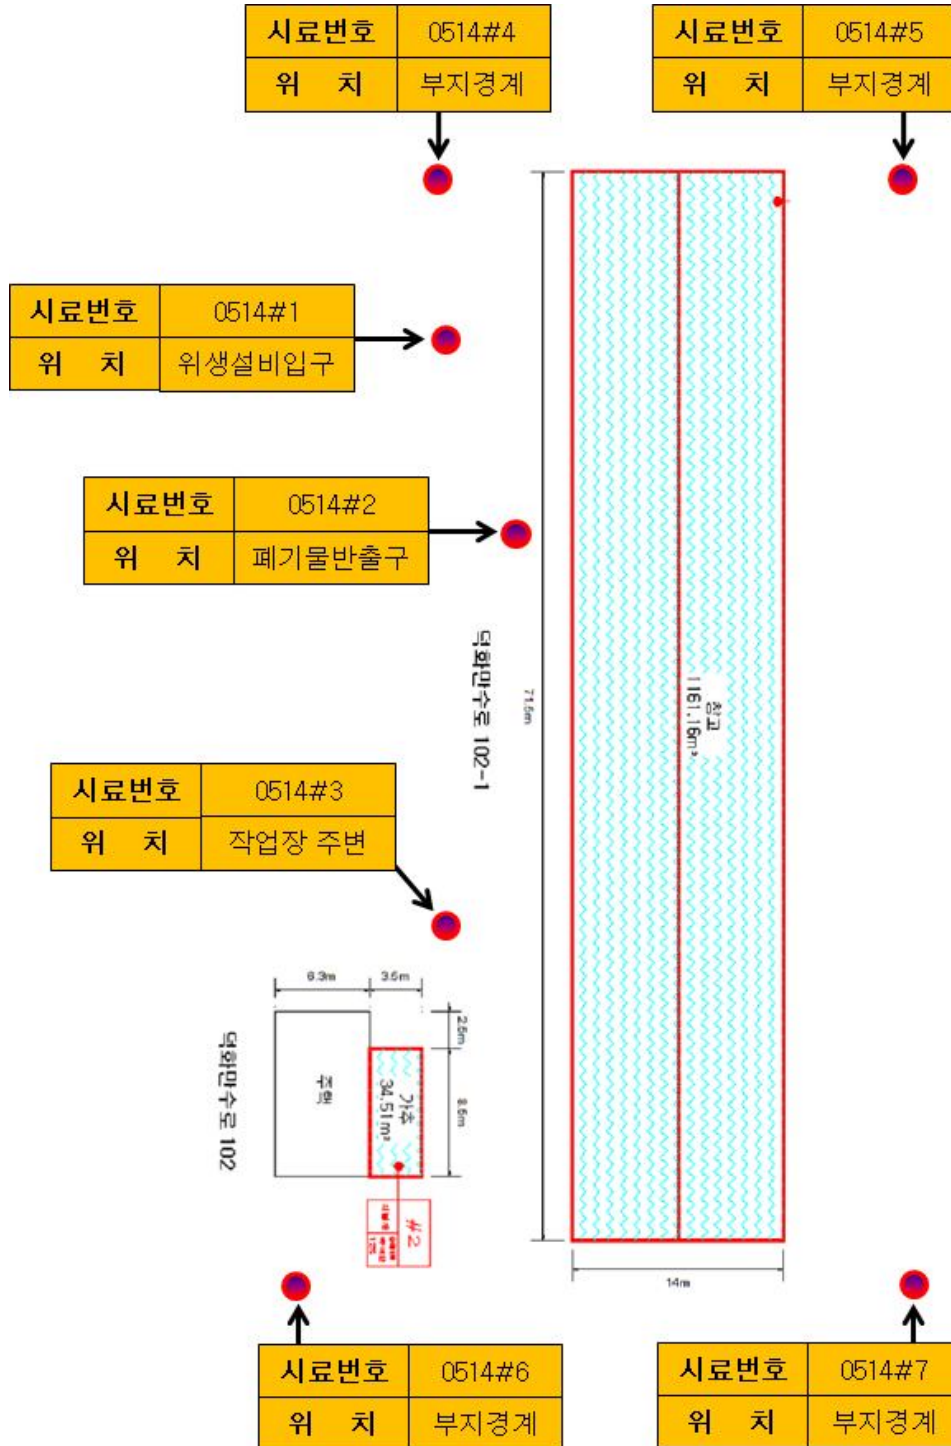
비산측정 위치도

측정 기능(실)명		영암군 도포면 덕화만수로 102-1		
NO	시료번호	측정 지점	측정결과(f/cc)	검출 석면
1	0514#1	위생설비 입구	0.0000개	불 검출
2	0514#2	폐기물 반출구	0.0000개	불 검출
3	0514#3	작업장 주변	0.0012개	기준치 이하
4	0514#4	부지경계 1	0.0000개	불 검출
5	0514#5	부지경계 2	0.0000개	불 검출
6	0514#6	부지경계 3	0.0000개	불 검출
7	0514#7	부지경계 4	0.0000개	불 검출
