석면농도측정 결과보고서

[공사명 : 도포초 본관동 보수 지정폐기물 철거공사]

석면해체·제거작업 신고번호 목 포 - 20160226

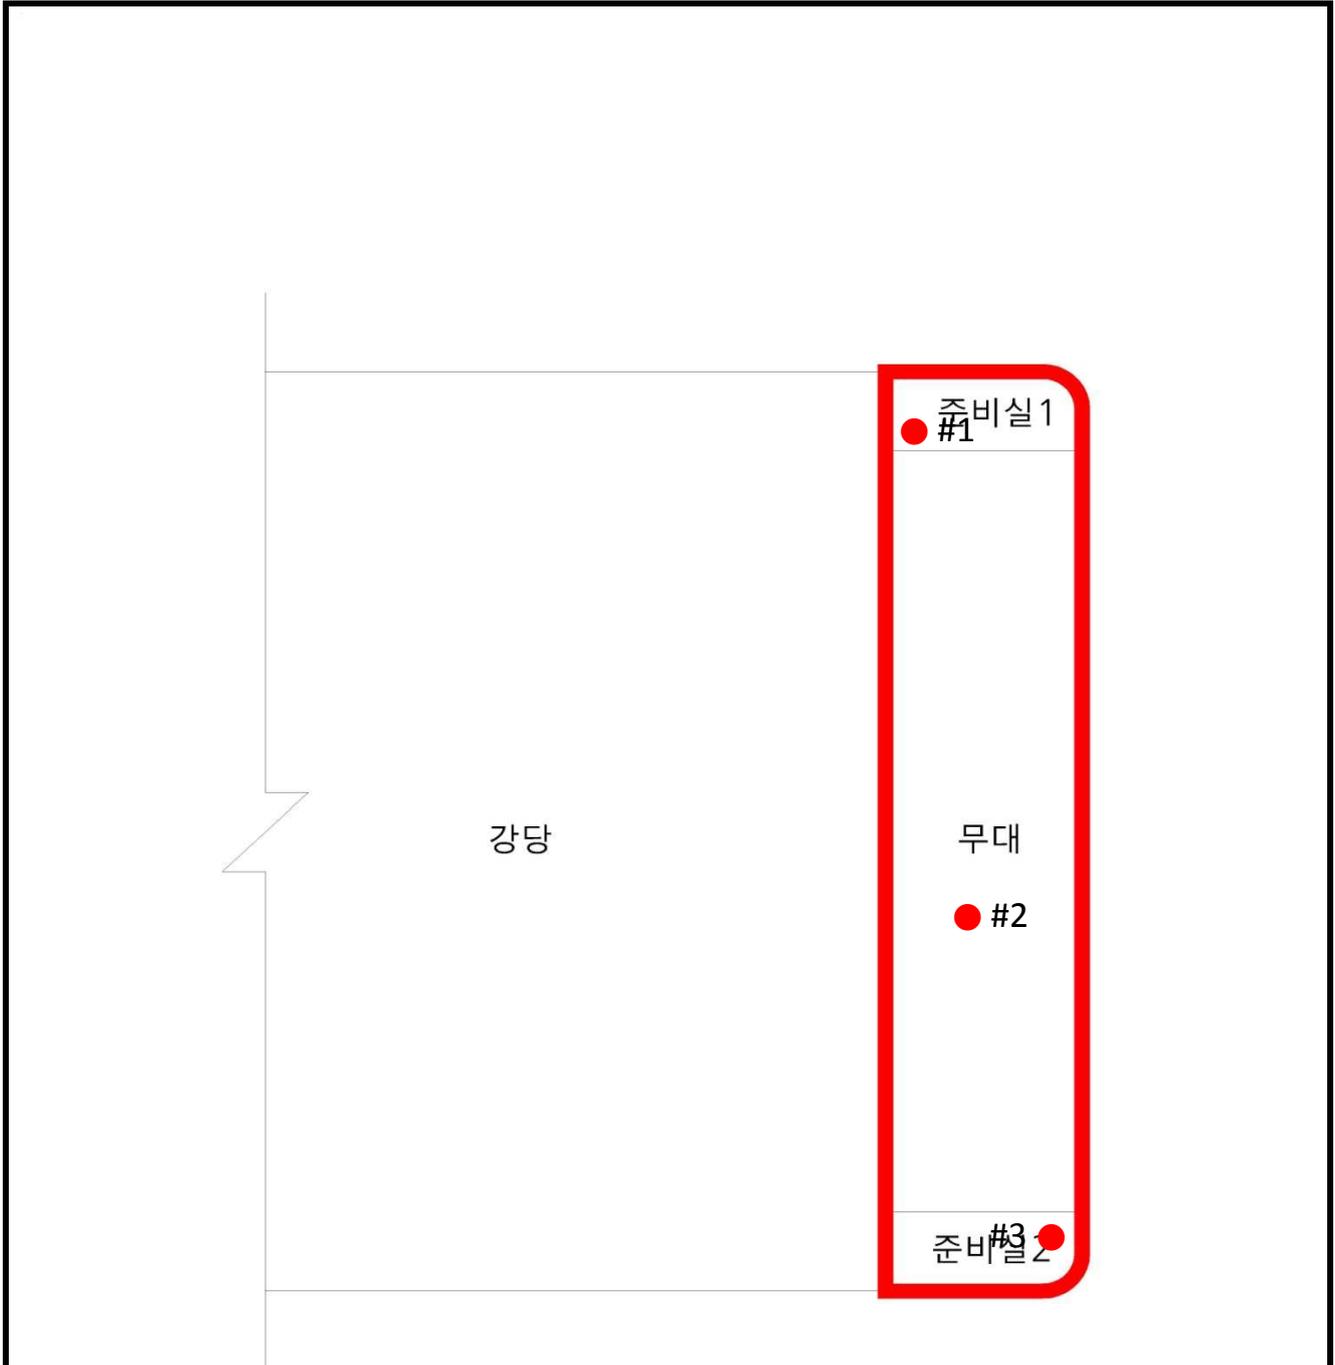
5. 측정 위치도

전라남도 영암군 도포면 줄다리로 117 다목적교실동 강당 일대

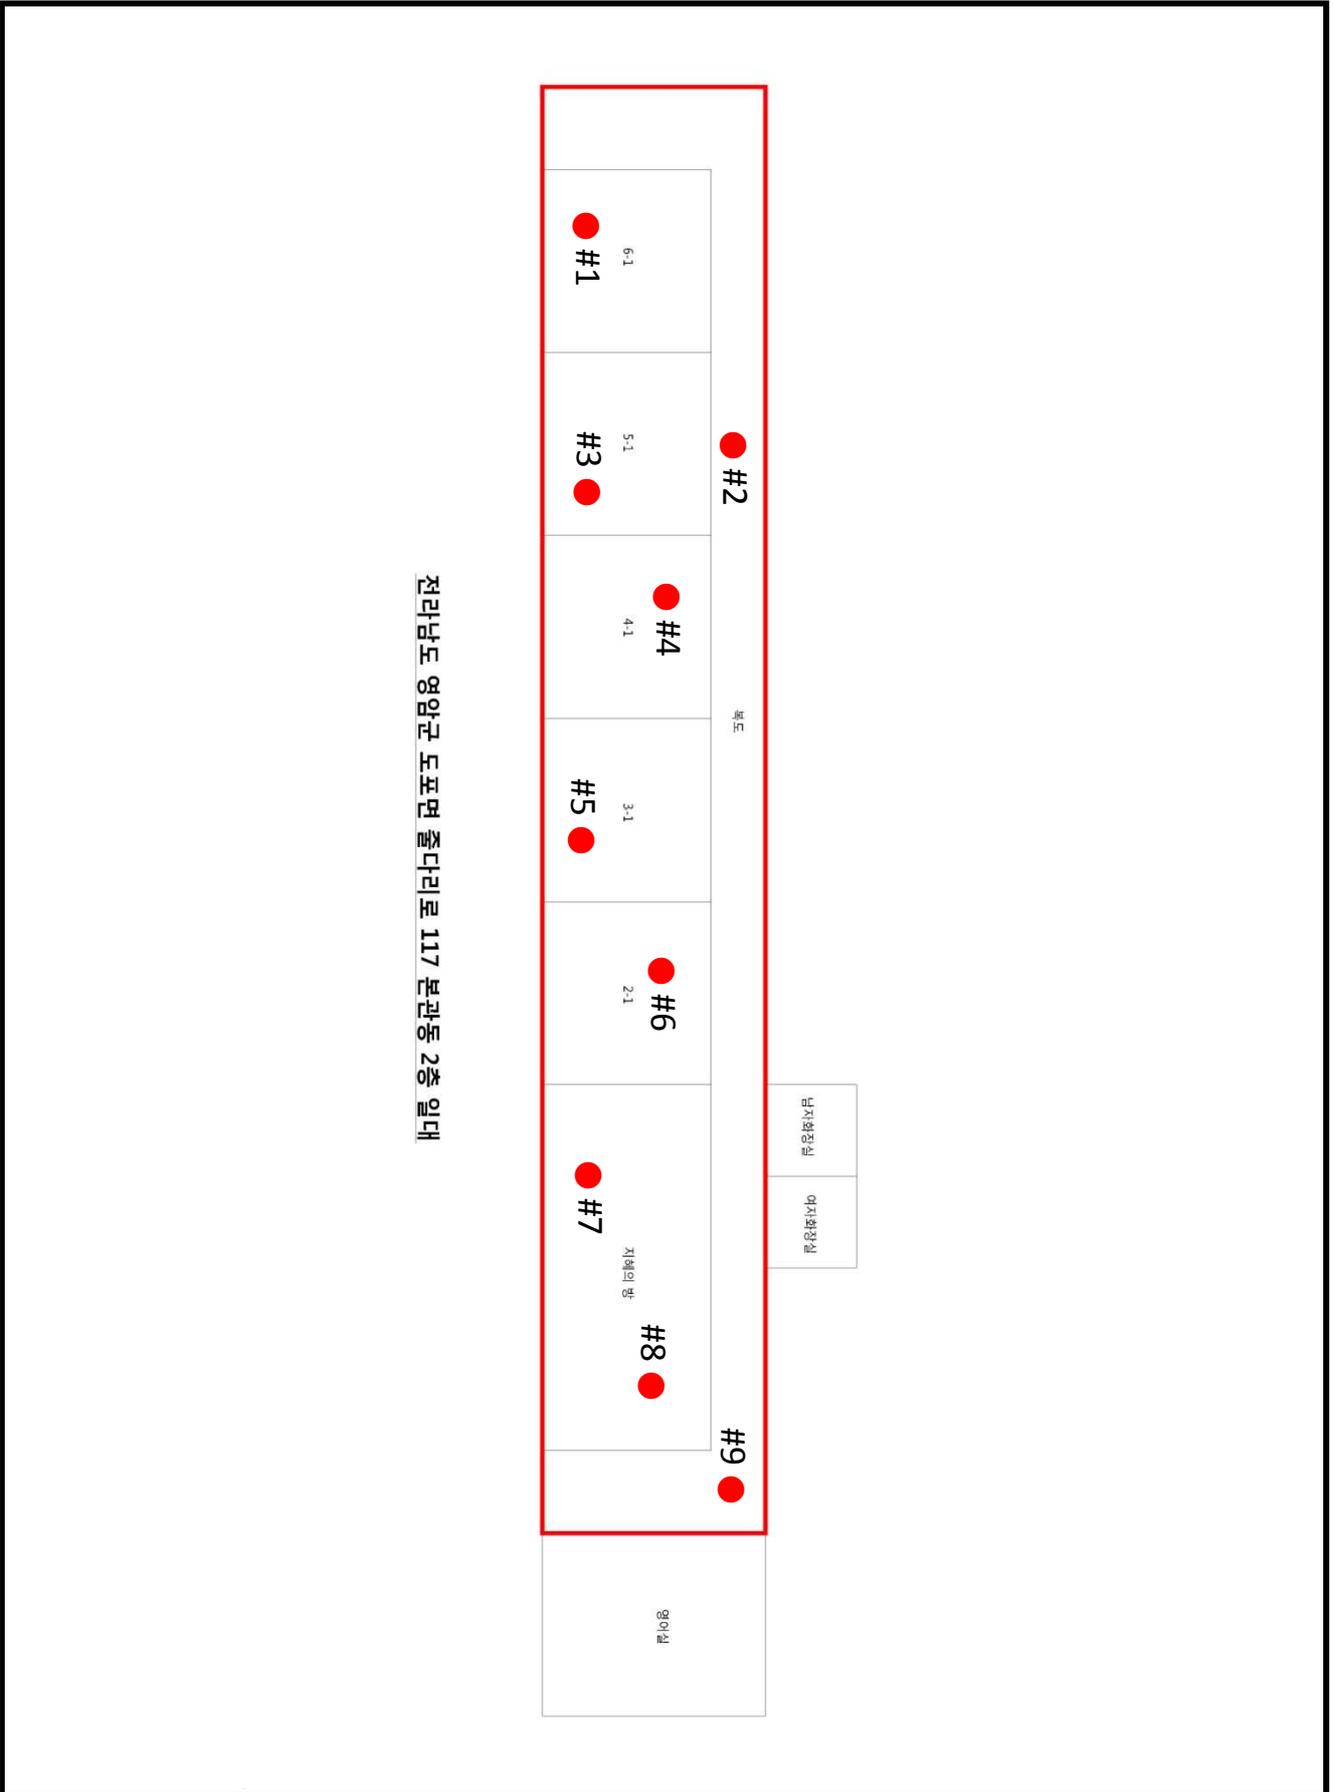
5. 측정 위치도

전라남도 영암군 도포면 줄다리리 117 본관동 2층 입대

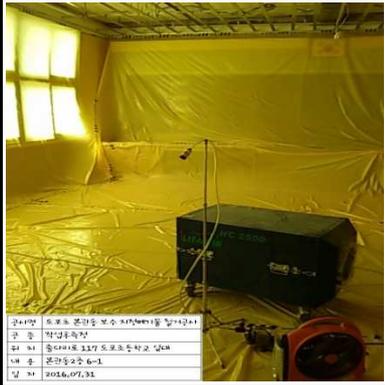
<table border="1" data-bbox="135 526 335 595"> <tr><td>조사명</td><td>드보르 분관등 보수 지원(배터리)을 실시한다</td></tr> <tr><td>구</td><td>충청남도청</td></tr> <tr><td>과</td><td>충남도로 117기 도로교통학과 1실대</td></tr> <tr><td>내</td><td>충 분관등교중 6-1</td></tr> <tr><td>일</td><td>자 2016.07.30</td></tr> </table>	조사명	드보르 분관등 보수 지원(배터리)을 실시한다	구	충청남도청	과	충남도로 117기 도로교통학과 1실대	내	충 분관등교중 6-1	일	자 2016.07.30

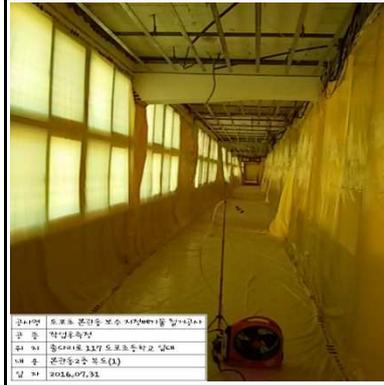
<table border="1" data-bbox="520 526 719 595"> <tr><td>조사명</td><td>드보르 분관등 보수 지원(배터리)을 실시한다</td></tr> <tr><td>구</td><td>충청남도청</td></tr> <tr><td>과</td><td>충남도로 117기 도로교통학과 1실대</td></tr> <tr><td>내</td><td>충 분관등교중 복도(1)</td></tr> <tr><td>일</td><td>자 2016.07.30</td></tr> </table>	조사명	드보르 분관등 보수 지원(배터리)을 실시한다	구	충청남도청	과	충남도로 117기 도로교통학과 1실대	내	충 분관등교중 복도(1)	일	자 2016.07.30

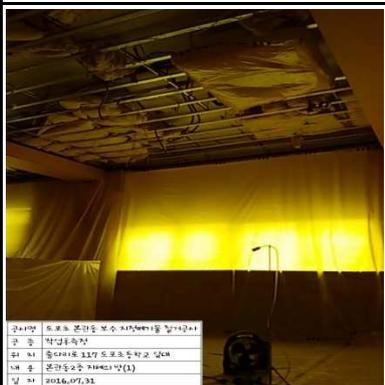
<table border="1" data-bbox="135 1431 335 1500"> <tr><td>조사명</td><td>드보르 분관등 보수 지원(배터리)을 실시한다</td></tr> <tr><td>구</td><td>충청남도청</td></tr> <tr><td>과</td><td>충남도로 117기 도로교통학과 1실대</td></tr> <tr><td>내</td><td>충 분관등교중 차폐실(1)</td></tr> <tr><td>일</td><td>자 2016.07.30</td></tr> </table>	조사명	드보르 분관등 보수 지원(배터리)을 실시한다	구	충청남도청	과	충남도로 117기 도로교통학과 1실대	내	충 분관등교중 차폐실(1)	일	자 2016.07.30

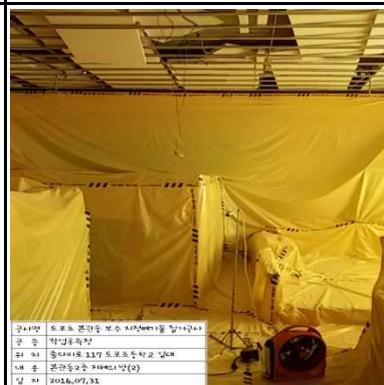
<table border="1" data-bbox="520 1431 719 1500"> <tr><td>조사명</td><td>드보르 분관등 보수 지원(배터리)을 실시한다</td></tr> <tr><td>구</td><td>충청남도청</td></tr> <tr><td>과</td><td>충남도로 117기 도로교통학과 1실대</td></tr> <tr><td>내</td><td>충 분관등교중 차폐실(2)</td></tr> <tr><td>일</td><td>자 2016.07.30</td></tr> </table>	조사명	드보르 분관등 보수 지원(배터리)을 실시한다	구	충청남도청	과	충남도로 117기 도로교통학과 1실대	내	충 분관등교중 차폐실(2)	일	자 2016.07.30

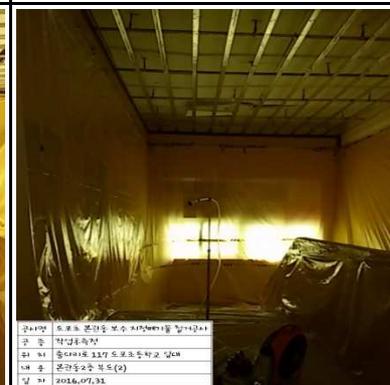
<table border="1" data-bbox="904 1431 1104 1500"> <tr><td>조사명</td><td>드보르 분관등 보수 지원(배터리)을 실시한다</td></tr> <tr><td>구</td><td>충청남도청</td></tr> <tr><td>과</td><td>충남도로 117기 도로교통학과 1실대</td></tr> <tr><td>내</td><td>충 분관등교중 복도(2)</td></tr> <tr><td>일</td><td>자 2016.07.30</td></tr> </table>	조사명	드보르 분관등 보수 지원(배터리)을 실시한다	구	충청남도청	과	충남도로 117기 도로교통학과 1실대	내	충 분관등교중 복도(2)	일	자 2016.07.30
