[붙임]

I. 추진배경

농사용 전기설비 안전점검 착안사항

전기울타리 설치 및 관리요령

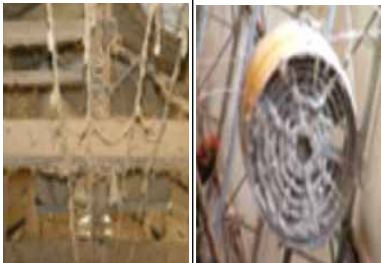
<ul style="list-style-type: none"> · 옥내배선 및 환풍기 먼지, 거미줄 등 분진에 의한 통전경로 형성으로 전기재해 발생 	<ul style="list-style-type: none"> · 배선에 먼지, 거미줄 등 분진 상태를 점검하고, 화재의 위험성을 알려 수시로 분진제거 안내 · 절연세척제 활용을 통한 먼지 및 분진 제거

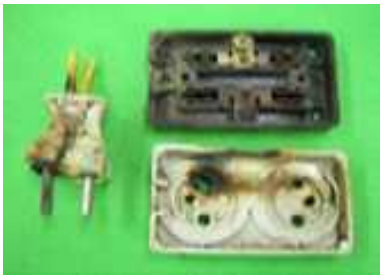
<ul style="list-style-type: none"> · 콘센트, 소켓 접속부 등 탄화 시 흑연화로 도전성 형성 전기재해 발생 	<ul style="list-style-type: none"> · 멀티탭과 콘센트의 접속 부위 탄화현상 확인

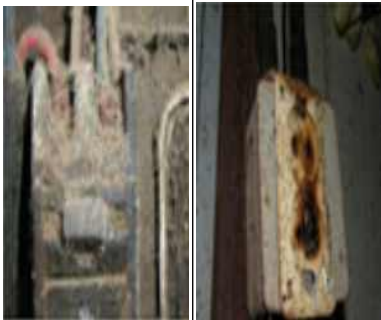
<ul style="list-style-type: none"> · 개폐기·차단기 접속부 및 콘센트 접속 불량에 의한 전기재해 발생 	<ul style="list-style-type: none"> · 접속부위의 부식정도 및 단자 조임 상태 확인

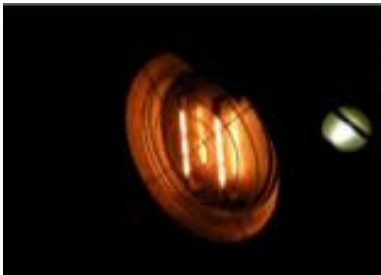
<ul style="list-style-type: none"> · 적외선 전열기구(열선풍기, 보온등, 전기판넬 등)의 부하 용량 초과에 의한 전기재해 발생 	<ul style="list-style-type: none"> · 한 개의 차단기에 여러 개의 전선을 연결하여 사용하는지 여부 확인

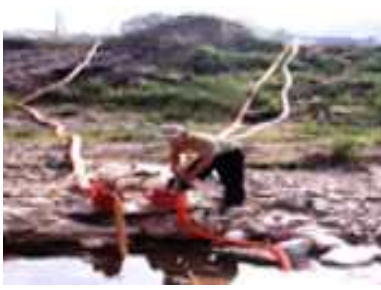
<ul style="list-style-type: none"> · 양수기 등 말단부하 누전차단기 및 접지 미시설 사용으로 전기재해 발생 	<ul style="list-style-type: none"> · 이동전선 사용 시 부하말단 까지 전기기계·기구 점검 및 확인

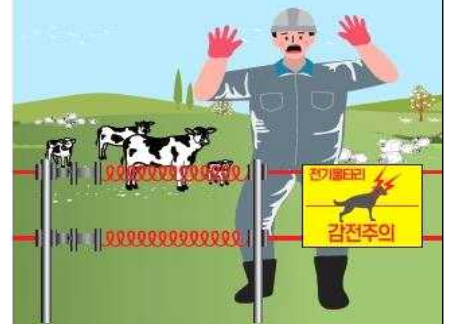
**불법시공 전기울타리
감전사고 예방**

- ☐ 전선의 피복 손상 여부
- ☐ 전선의 물기가 많은 곳으로 등짐수 여부
- ☐ 전선이 수목 및 다른 사설물 등 접촉 여부
- ☐ 안전표지판이 잘 식별되는 곳에 설치되었는지 여부
- ☐ 누전차단기가 설치되었는지 여부
- ☐ 가동 시간대를 주간(OFF) 및 야간(ON)으로 설정여부
- ☐ 쓰러진 지팡이가 있는지 여부
- ☐ 울타라와 다른 울타리 사이의 간격이 2.5m 이상 여부
