석면농도측정 결과보고서

[공사명 : 도포초 본관동 보수 지정폐기물 철거공사]

석면해체·제거작업 신고번호 목 포 - 20160226

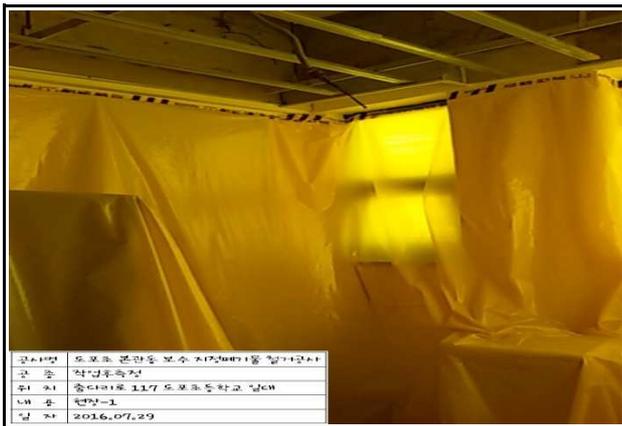
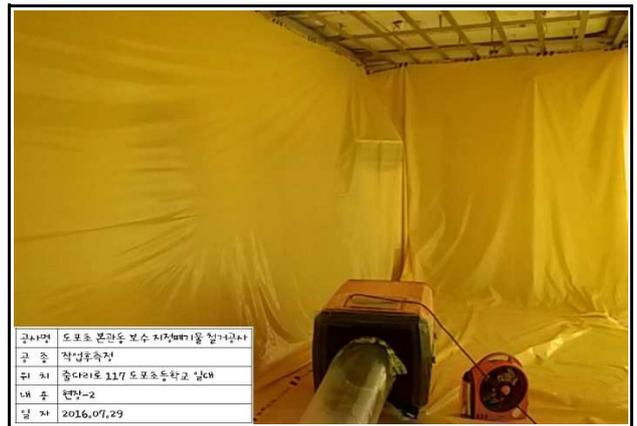
3) 현장사진

석면 해체 및 제거 작업 후 비산발생 가능한 석면에 대한 측정결과에 의해 **0.0010 ~ 0.0018개/cm³**로 측정되었으며 모두 석면농도기준(산업안전보건법 시행규칙 제 80조의 9 석면농도 기준)인 0.01개/cm³ 미만으로 측정 평가되었다.

- ① 작업장 창문, 출입구, 바닥 및 벽면등에 불침투성 재질의 폴리에틸렌 비닐 시트를 덮어 비산된 석면 분진이 외부로 방출되지 않도록 밀폐된 상태이다.
- ② 작업장 내에 석면함유물질의 조각 등 잔해물이 발견되지 않았다.
- ③ 작업장은 깨끗하게 청소된 상태였다.
- ④ 석면 해체 제거 작업장의 석면농도 측정은 작업장 내 침전된 분진을 비산시킨 후 지역시료 채취방법으로 측정하였다.

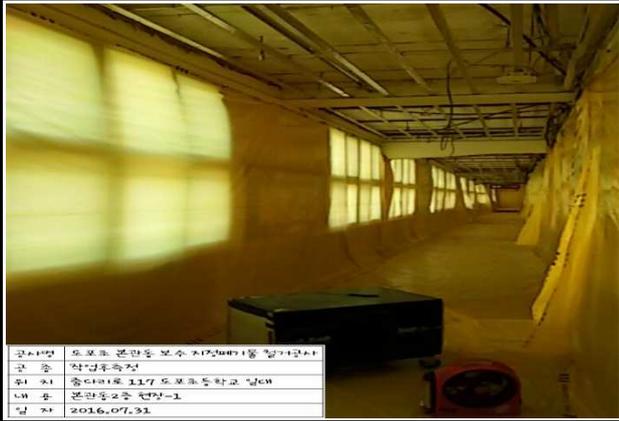
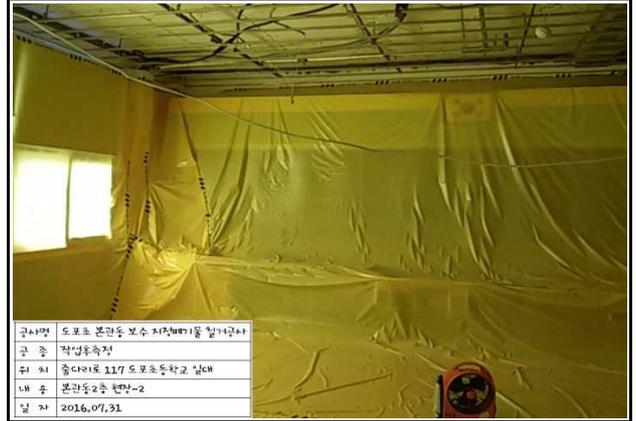
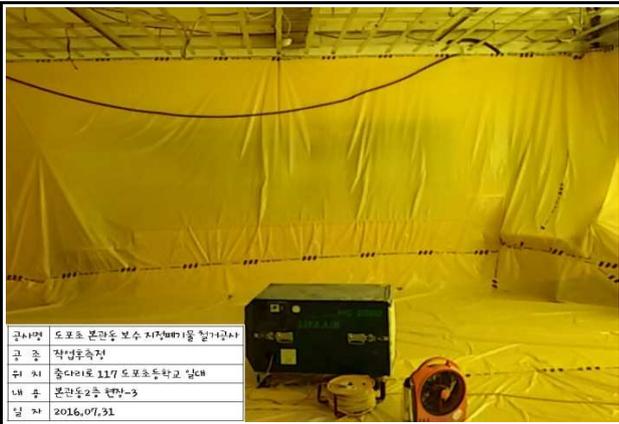
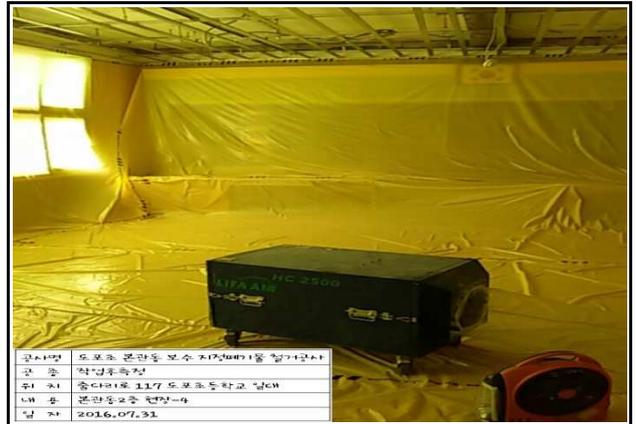
3) 현장사진

석면 해체 및 제거 작업 후 비산발생 가능한 석면에 대한 측정결과에 의해 **0.0031 ~ 0.0039**개/cm³로 측정되었으며 모두 석면농도기준(산업안전보건법 시행규칙 제 80조의 9 석면농도 기준)인 0.01개/cm³ 미만으로 측정 평가되었다.

- ① 작업장 창문, 출입구, 바닥 및 벽면등에 불침투성 재질의 폴리에틸렌 비닐 시트를 덮어 비산된 석면 분진이 외부로 방출되지 않도록 밀폐된 상태이다.
- ② 작업장 내에 석면함유물질의 조각 등 잔해물이 발견되지 않았다.
- ③ 작업장은 깨끗하게 청소된 상태였다.
- ④ 석면 해체 제거 작업장의 석면농도 측정은 작업장 내 침전된 분진을 비산시킨 후 지역시료 채취방법으로 측정하였다.
